第3節 放射性物質の監視等

1 福井県の環境放射線モニタリング【環境政策課、原子力安全対策課】

(2) 原子力発電所周辺の環境放射線監視

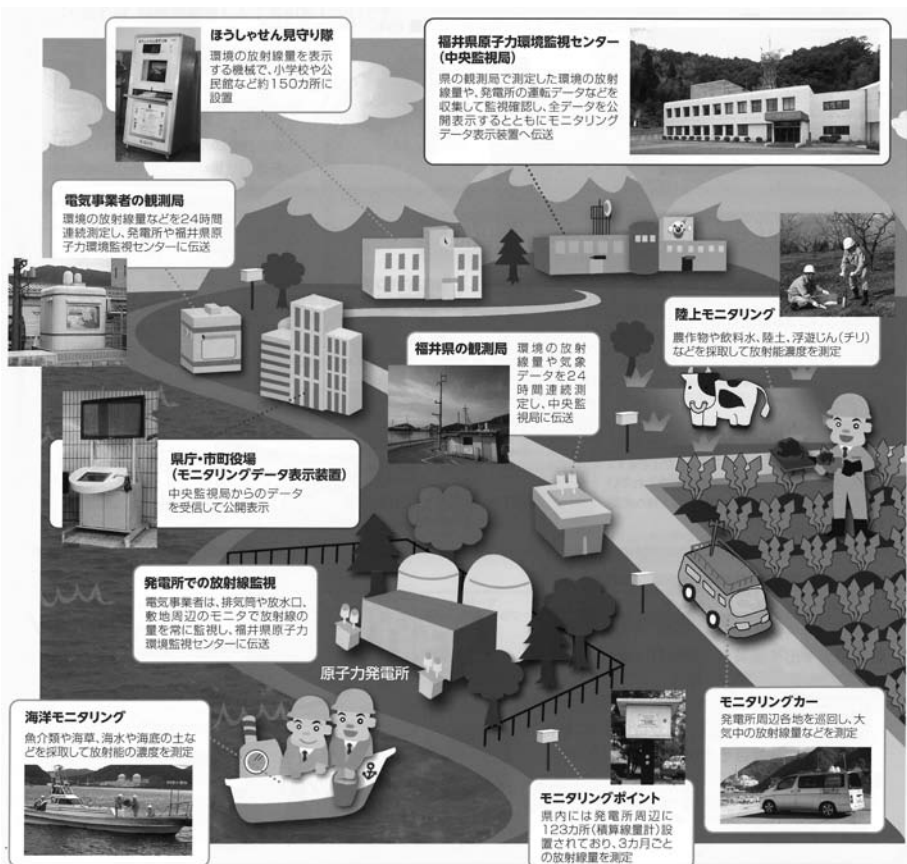
図4-3-1 発電所周辺の環境放射線モニタリング

現在、本県には、15基の原子力発電所が立地しており、県では、原子力発電所から放出される放射性物質による周辺環境への影響を監視するため、発電所の排気筒や放水口の放射能を確認するとともに、発電所周辺や県内各市町の空間放射線量率などを24時間連続監視しています。さらに発電所周辺において、定期的に土壌や海水、陸上植物や海産生物などの環境試料を採取し、含まれている放射性物質の測

福島第一原子力発電所事故後には、県内に観測局を36基増設し、117基（京都府内2基を含む）により県内全域を監視する体制を構築しています。
